# PM Gamla Årstabron

## Sammanställning av töjningsmätningar på båge 11

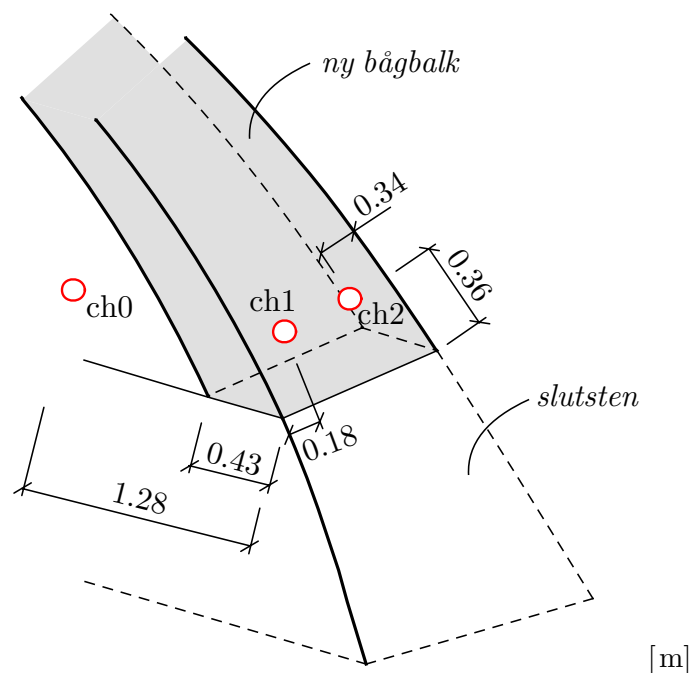
Mätningarna utfördes efter pågjutning av den västra bågbalken, benämnd fas 1. Bågens östra sida var under mätningarna i ursprungligt skick, dvs. varken vattenbilad eller pågjuten. Töjningsmätningar utfördes i tre punkter vid det sydvästra anfanget av båge 11, illustrerat i Figur 1. Givare ch0 mätte töjning på längsgående armeringsjärn i ursprunglig båge, ca. 1.28 m från ytterkant i tvärled och ca. 0.36 m upp från överkant slutsten. Givare ch1 och ch2 mätte töjning på längsgående armeringsjärn i ny bågstrimla, givare ch1 ca. 0.18 m från underkant båge, givare ch2 ca. 0.34 m från överkant båge, båda ca. 0.36 m från överkant slutsten.

Figur 1: Instrumentering av båge 11, vid det sydvästra anfanget.

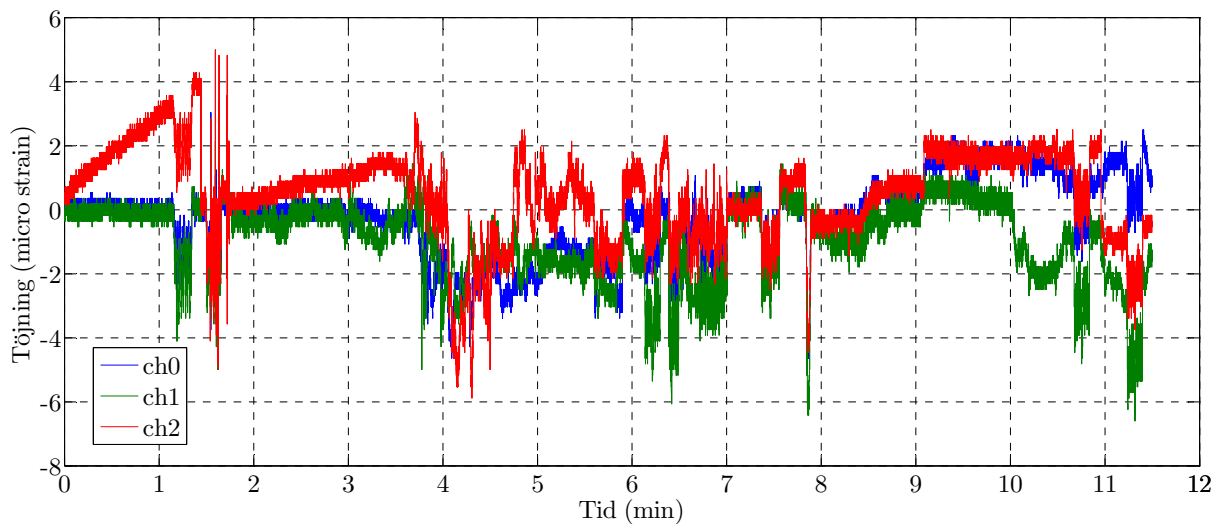
I Figur 2 nedan visas samtliga rådata från mätningarna 23/4. Signalerna innehåller en betydande mängd brus och kraftigt olinjära trender. Orsaken till detta är sannolikt en kombination av störningar i strömförsörjningen och fuktangrepp i givarna. Enligt uppgifter från Projektengagemang pågick vattenhärdning under mätningarna, vilket kan vara en bidragande faktor till störningar i signalerna.

Figur 2: Rådata från mätningar 090423.

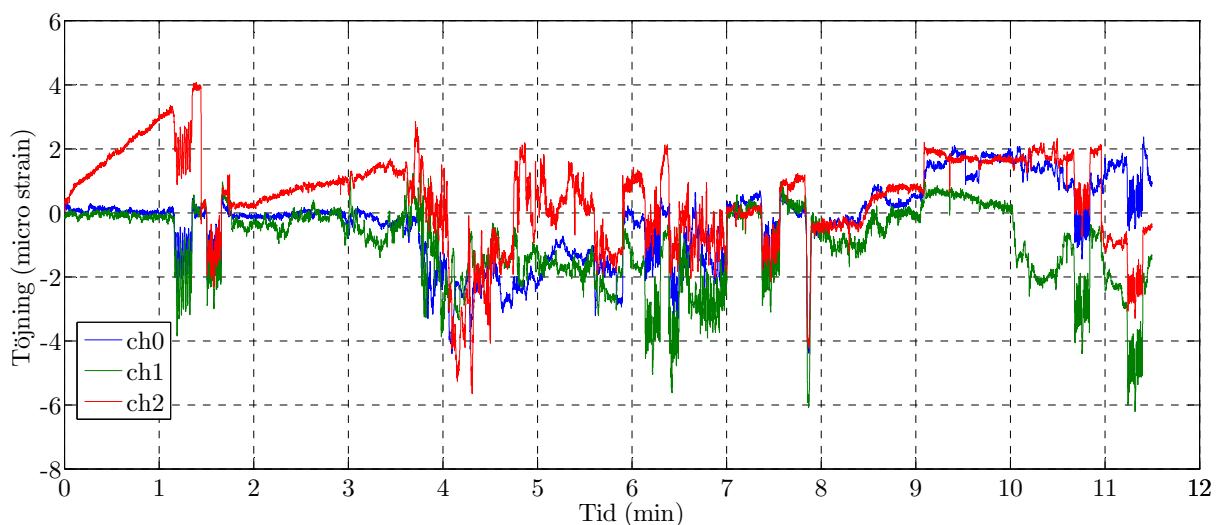
I Figur 3 har signalerna filtrerats med ett 6:e ordningens Butterworth lågpas (LP) filter med filtergränsen 5 Hz. Detta filter har vid tidigare mätningar visats ge tillförlitliga resultat med god reducering av bakgrundsbrus.

Figur 3: Filtrerade signaler från mätningar 090423.

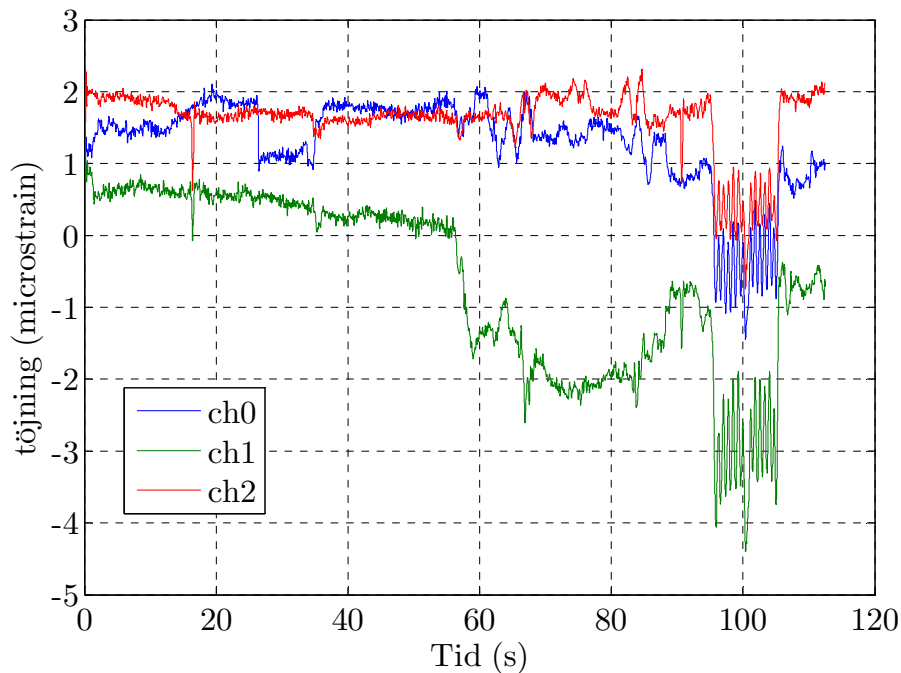
Efter filtreringen har varje tågöverfart studerats manuellt och givarna har tarerats strax innan tåget passerar bron. Signalen från data7 innan tarering visas i Figur 4. Efter tarering, Figur 5, beräknas max- och min-töjningar från varje givare manuellt. Största trycktöjning erhålls i mitten av signalen och största (relativa) dragtöjning precis efter tågpassage. Det klart dominerande felkällan i föreliggande analys bedöms vara de olinjära drifterna i signalerna. För vissa överfarter är denna även påtaglig under tågpassage, se t.ex. efter 1 min i Figur 3. Detta har ej kompenseras för och kan påverka resultaten betydande.

Figur 4: data 7 från mätning 090423, filtrerad signal.

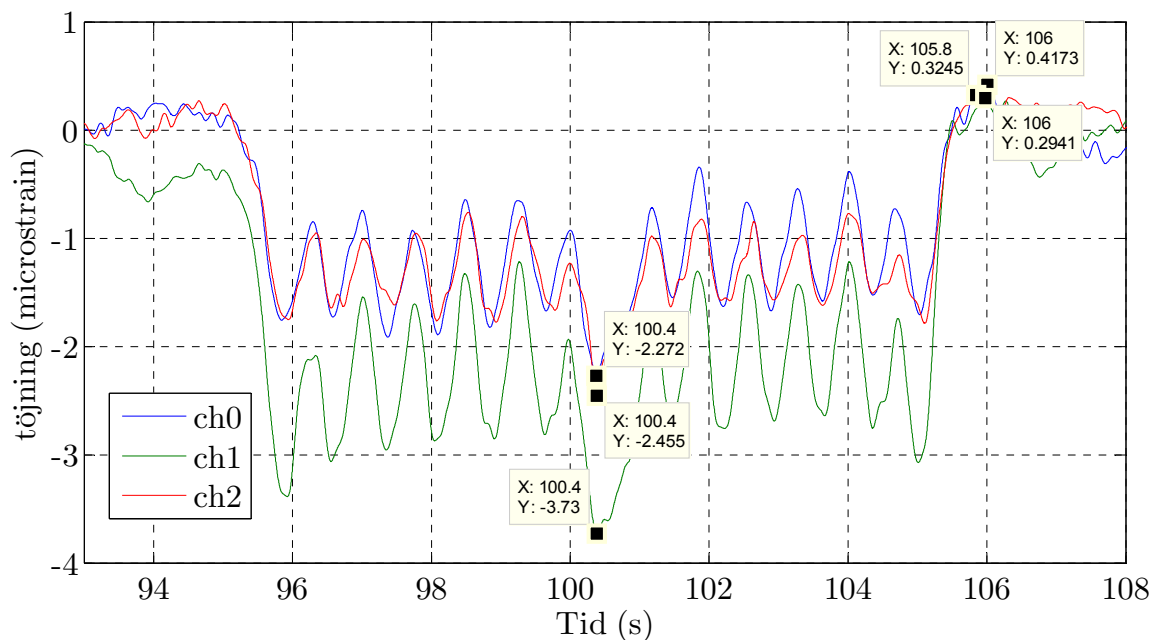
Figur 5: data 7 från mätning 090423, efter tarering. Markerade punkter anger resultat för bedömda max- och min-töjningar.

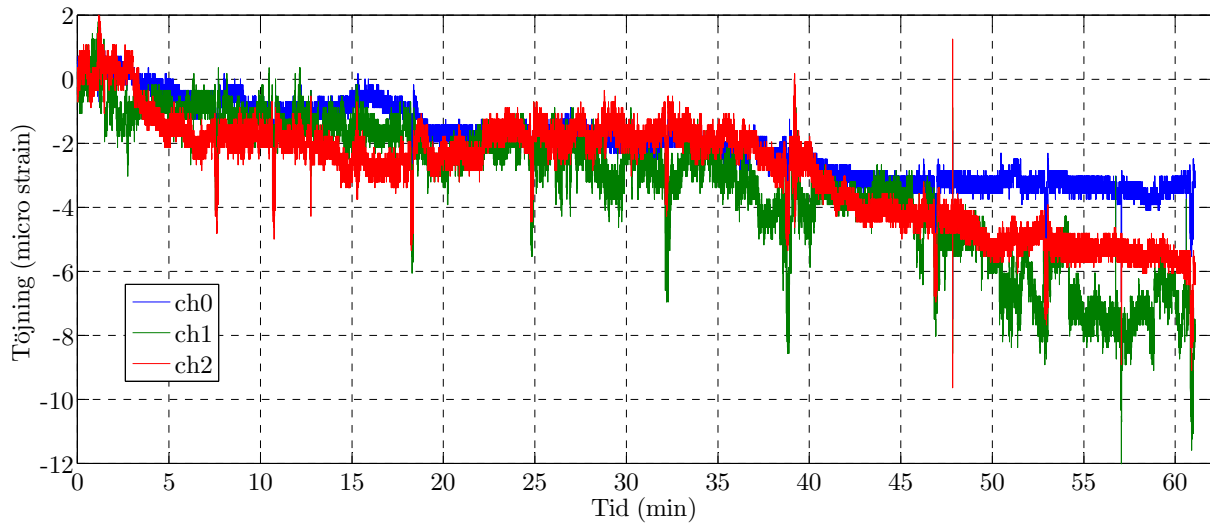
I Figur 6 visas rådata från mätningarna den 24/4. Under dessa mätningar pågick inte vattenhärdning, däremot pågick entreprenad med vattenbilning i närheten, vilket kan resultera i störningar, främst p.g.a. gemensam strömförsörjning. Generellt är dock de olinjära trenderna något mindre och kan ev. bero på temperaturändringar i konstruktionen. I Figur 7 visas de filtrerade signalerna, där brusnivån har reducerats avsevärt.

Figur 6: Rådata från mätningar 090424.

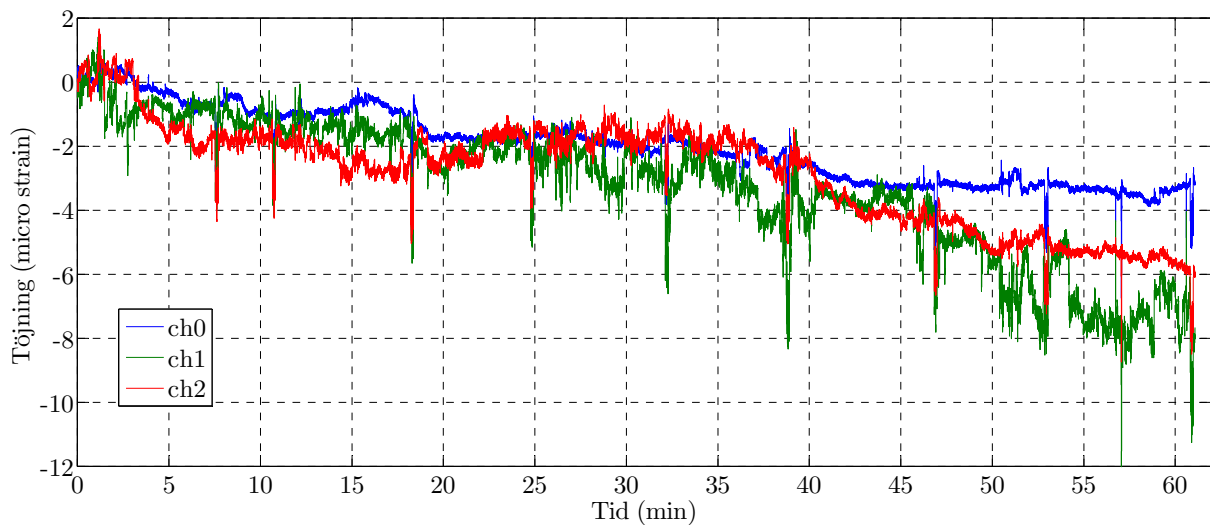
Figur 7: Filtrerade signaler från mätningar 090424.

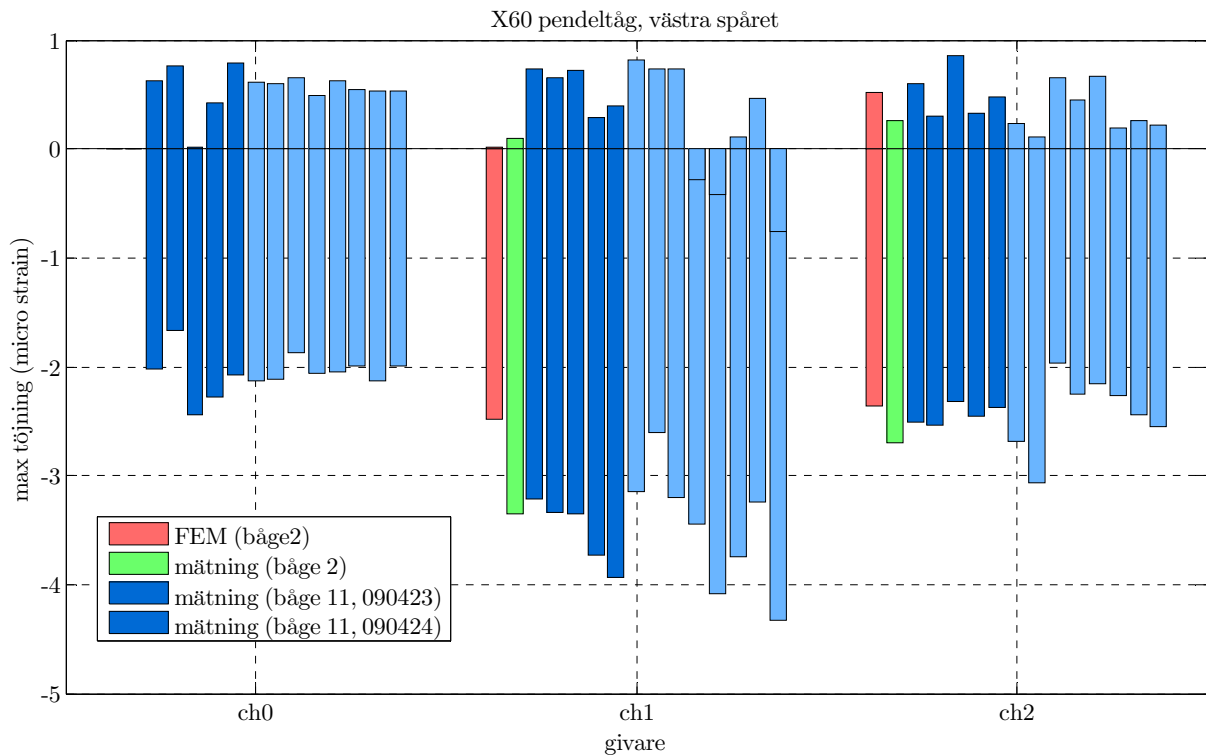
I Figur 8 visas en sammanställning av max- och min-tøjningar från samtliga studerade tågöverfarter med pendeltåg X60 på västra spåret. tidigare FEM-analyser av båge 2 ger något mindre påkänning men visar resultat i samma storleksordning. Tidigare mätningar på båge 2, baserat på medelvärdet av 21 överfarter, visar även dessa på respons i samma storleksordning. Den stora spridning som visas för mätningarna på båge 11 beror till störta delen på signalkvaliteten, orsakad främst av yttre störningar.

Sammanfattningsvis bedöms den pågjutna båg balken på båge 11 fungera som avsett under brukslaster. Det ska påpekas att detta inte på något sätt garanterar samverkan i brottgränstillstånd. Eftersom påkänningarna av brukslaster är mycket små, är ev. brister i utförande svåra eller i princip omöjliga att identifiera från tøjningsmätningarna.

Figur 8: Max- och min-tøjningar från analyserade tågöverfarter med pendeltåg X60.
