KTH Architecture and  
the Built Environment

# Gamla Årstabron

Sammanställning av töjningsmätningar  
utförda 2007-11-07

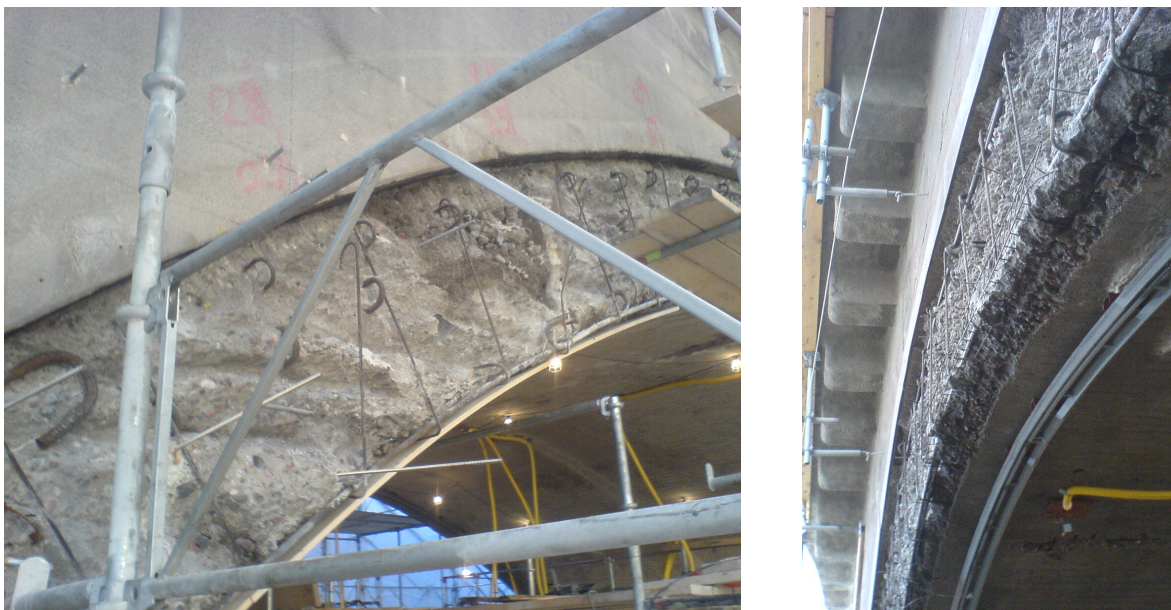
Figur 1.1: Vattenbilad yta, östra sidan båge 2.

Mätningarna redovisade i föreliggande rapport utfördes den 7:e november 2007 kl. 9:30 – 12:50 och omfattar töjningsmätningar på gamla Årstabrons båge 2. Mätningarna utfördes efter det att ca: 200 mm betong avlägsnats med vattenbilning från bågens östra kant, i teknisk beskrivning dat. 2007-02-25 benämnd som vattenbilning fas 1.

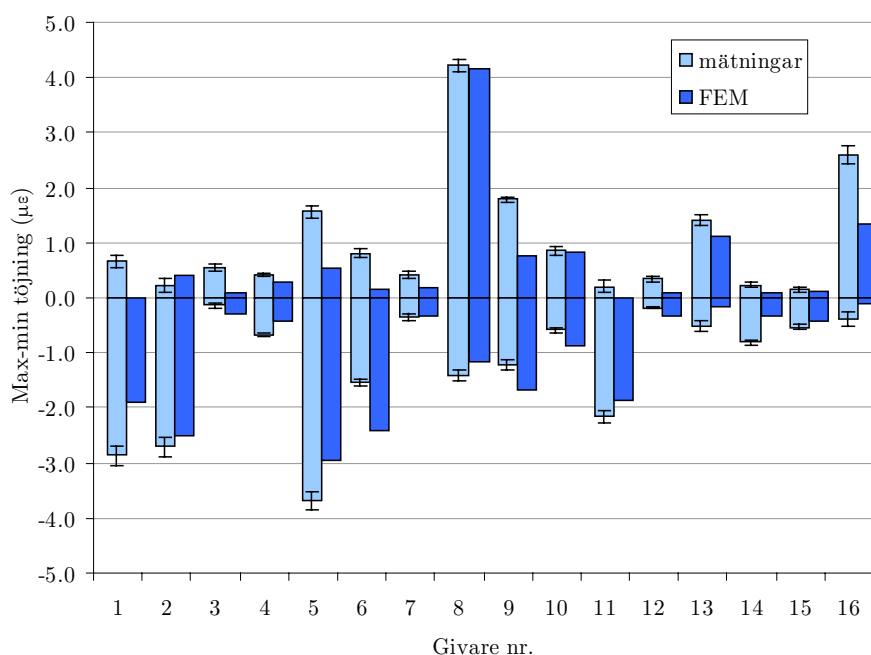
Figur 2.3: Max och min respons från pendeltåg X60 på västra spåret etapp 1, jämförelse mellan FE-modell (tomvagnar) och mätningar, negativ töjning anger tryck. Spridningsmått avser standardavvikelsen.

En jämförelse mellan mätningar och FE-modell avseende töjningsvidder för pendeltåg X60 redovisas i Figur 2.3. Analys av mätningarna baseras på filtrerade signaler. I genomsnitt för X60 tågpassagera är standardavvikelsen mindre än  $0.1 \mu\epsilon$  och variationskoefficienten 15 %, baserat på max och min respons från 18 mätningar. För max påkänning i givare 8 är dock variationskoefficienten endast 3 %. Eftersom samtliga X60 tåg passerade på västra spåret är responsen i givare 3, 7, 10, 12, 14 och 15 närmast östra sidan liten. Vid anfang och fjärdedelspunkt västra sidan, givare 1 och givare 5, underskattas responserna i FE-modellerna jämfört med mätningarna. Givare 8 i hjässan visar god överensstämmelse mellan FEM och mätningar. Givare 6 och givare 9, placerade centriskt i tvärlängd, uppvisar något mindre tryckspänningar från mätningar än från FEM, dock är spänningsvidden snarlik.
