Gamla Årstabron

Sammanställning av töjningsmätningar
utförda 2009-06-23

Brobyggnad

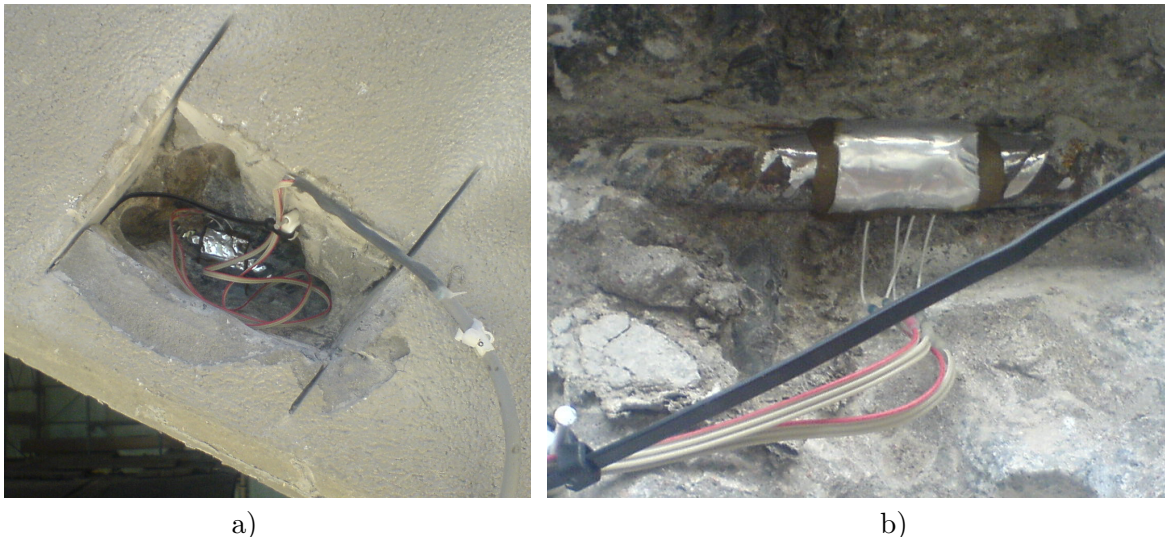
Figur 1.1: Instrumenterade givare, a) givare 14 i fjärdedelspunkten på den östra bågstrimlan, b) detalj av givare 16, i hjässan på den västra bågstrimlan.

Instrumenteringen på båge 2 omfattar totalt 16 trådtöjningsgivare¹, samtliga placerade på armering i pågjuten förstärkning. Instrumenteringen har utförts av Gerard James, Projektengagemang i Stockholm AB. Givarnas placering framgår av Figur 1.2, Figur 1.3 och Figur 1.4. Samtliga givare mäter på längsgående armering, undantaget givare 13 som mäter tvärgående armeringstöjning. Givare 5 – 10 samt 13 är placerade på bågens undersida (förstärkning fas 3), övriga är placerade på förstärkta bågstrimlor (förstärkning fas 1 och fas 2).

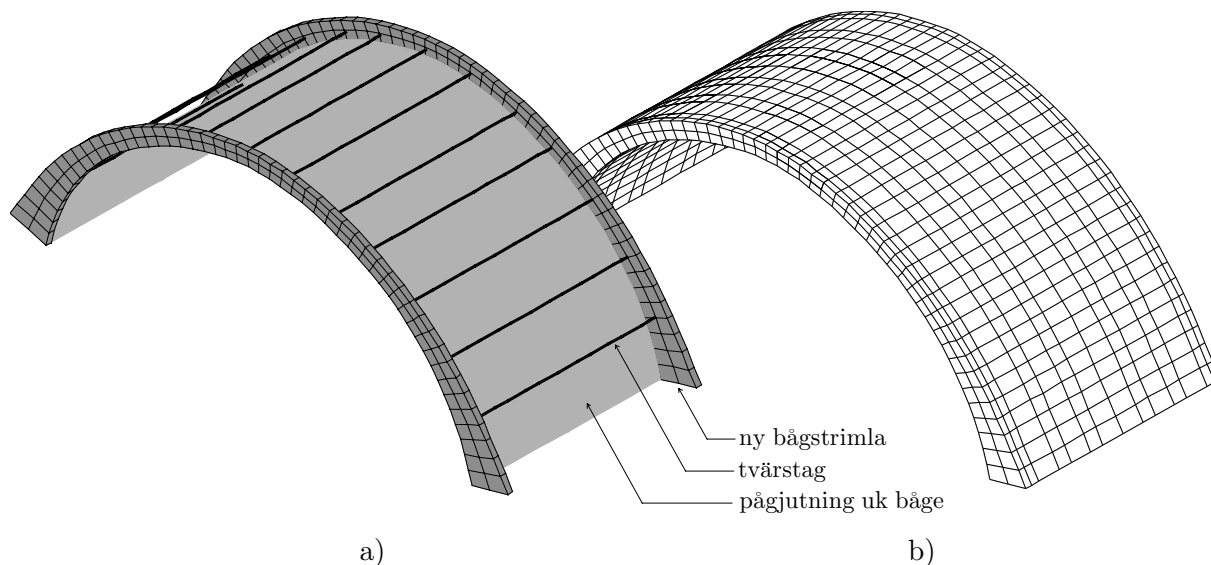
Figur 2.2: Detalj av båge 2, a) förstärkningsetapper, b) ursprunglig båge.

Förstärkningarna på båge 2 modelleras enligt Figur 2.2. Nya bågstrimlor, fas 1 och fas 2, modelleras med volymselement med armering som inbäddade stånelement. Tvärstagen efterspänns efter att båda bågstrimlorna är gjutna. Pågjutning undersida båge modelleras med skalelement med inbäddad armering $\phi 16s100$ längsled och $\phi 12s100$ tvärled. Pågjutningen antas vara 100 mm och betongens E -modul 35 GPa.
