**KTH Architecture and
the Built Environment**

Gamla Årstabron

Sammanställning av töjningsmätningar
utförda 2009-09-24

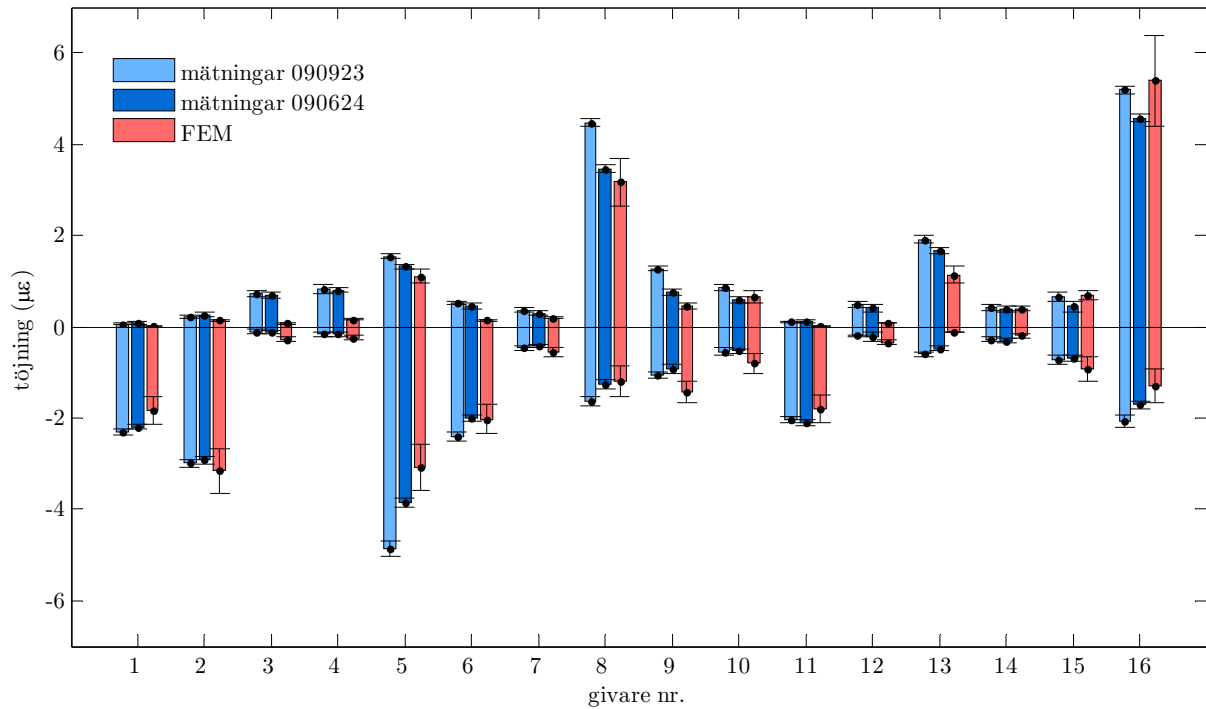
I Figur 2.5 visas statistik på max- och mintöjning från samtliga givare, redovisat som medelvärde från samtliga 22 passager och resulterande standardavvikelse. Jämförelse görs dels mot motsvarande mätningar 23 juni, dels mot FEM-analyser.

För FEM-analyserna redovisas staplar med 50% personlast och spridningsmått 0-100% personlast. Resultaten visar att spridningen i uppmätt respons är mindre än största uppskattade variation i personlast. Båda mättillfällena utfördes mellan ca. kl. 9-12 under vardag och trolig personlast förväntas vara liten.

En jämförelse mellan mätningarna 23 juni och 24 september visar en markant ökning i respons. Ökning i töjningsvidd är för givare 5 ca. 25%, för givare 8 ca. 30% och för givare 16 ca. 15%. En möjlig orsak till ökningen tros vara E-modulutvecklingen i injekteringsbetongen. Mätningar på den västra bågstrimlan gjordes redan den 26 mars 2008, vars E-modulutveckling bör ha avstannat. Pågjutningarna på undersidan däremot utfördes kort innan mätningarna den 23 juni, varvid en differens mot mätningarna den 24 september är möjlig. För att verifiera detta krävs dock underlag från materialprovningar samt fortsatta analyser. Effekten bedöms dock vara positiv, eftersom förstärkningen medverkar i större utsträckningen och därvid avlastar ursprunglig konstruktion.

Figur 2.5: Pendeltåg X60 på västra spåret, jämförelse mellan mätningar och beräkningar.

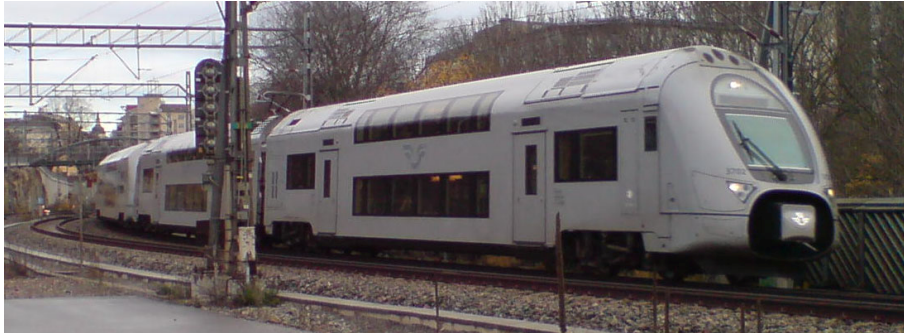
Figur 2.16: Regionaltåg X40.

Under mätperioden den 24 september registrerades endast 3 st regionaltåg av typ X40, varav två passager (data8 och data20) bestod av 3 vagnar och en passage (data13) bestod av två sammankopplade set med 3+2 vagnar. Under mätperioden den 23 juni registrerades endast två överfarter med regionaltåg X40, den ena (data12) med 2+2 vagnar och den andra (data15) med 3+2 vagnar. Tåglasten är ca. 20 ton/axel. Samtliga överfarter skedde på den östra spåret. I Figur 2.15 visas ett foto på ett X40 tågset.
